# Контроль кількості та розміщення герметика у дітей

## Герметизація верхніх вісімок

## Маркування і захист гирла каналів після ендодонтичного лікування

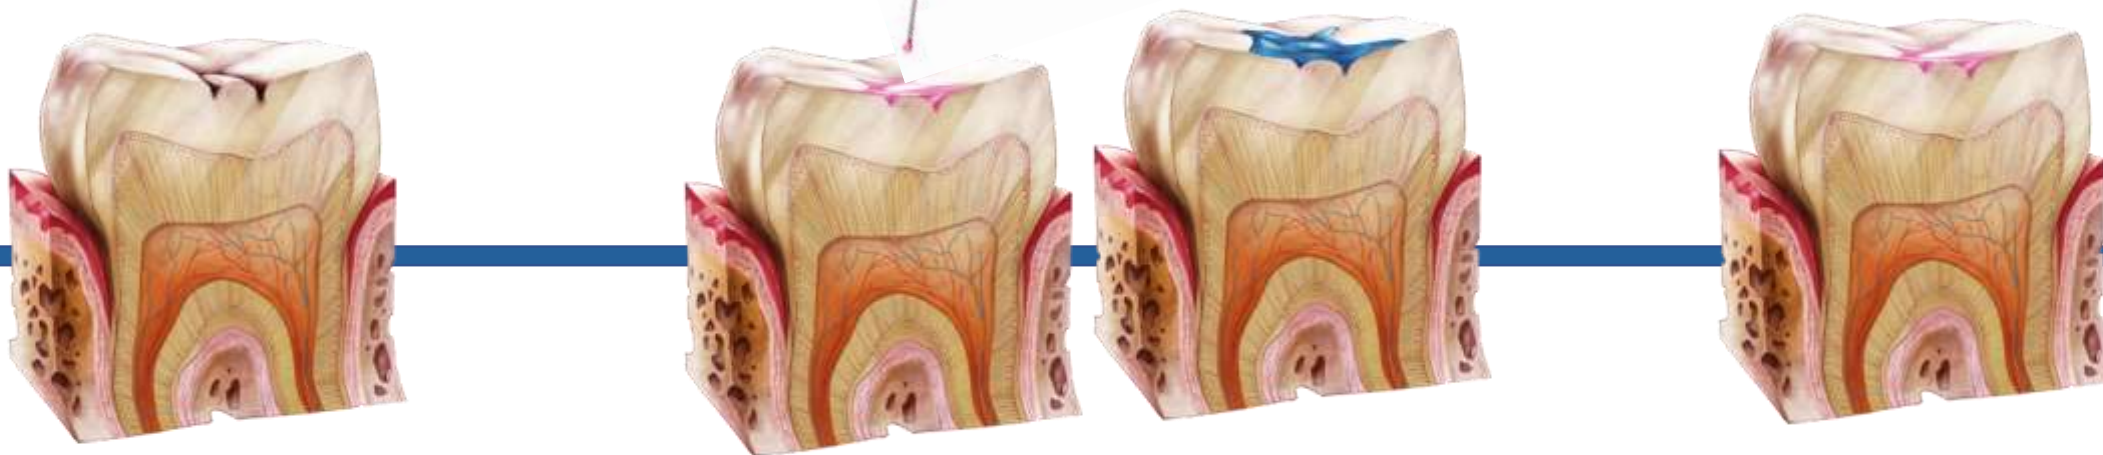
Незахищеність борозд здорових зубів, ризик карієсоутворення.  
Зріз негерметизованого зуба: бактерії, загіздржені в бороздах и нерівностях жувальної поверхні

Здоровий зуб,  
покритий шаром рожевого FLOW-COLOR.  
Перед процедурою герметизації необхідно протравити поверхню зуба і нанести адгезивну систему

Всі борозди ретельно заповнені; FLOW-COLOR видно на поверхні зуба. Відсутність виразного кольору - сигнал до повторення процедури герметизації

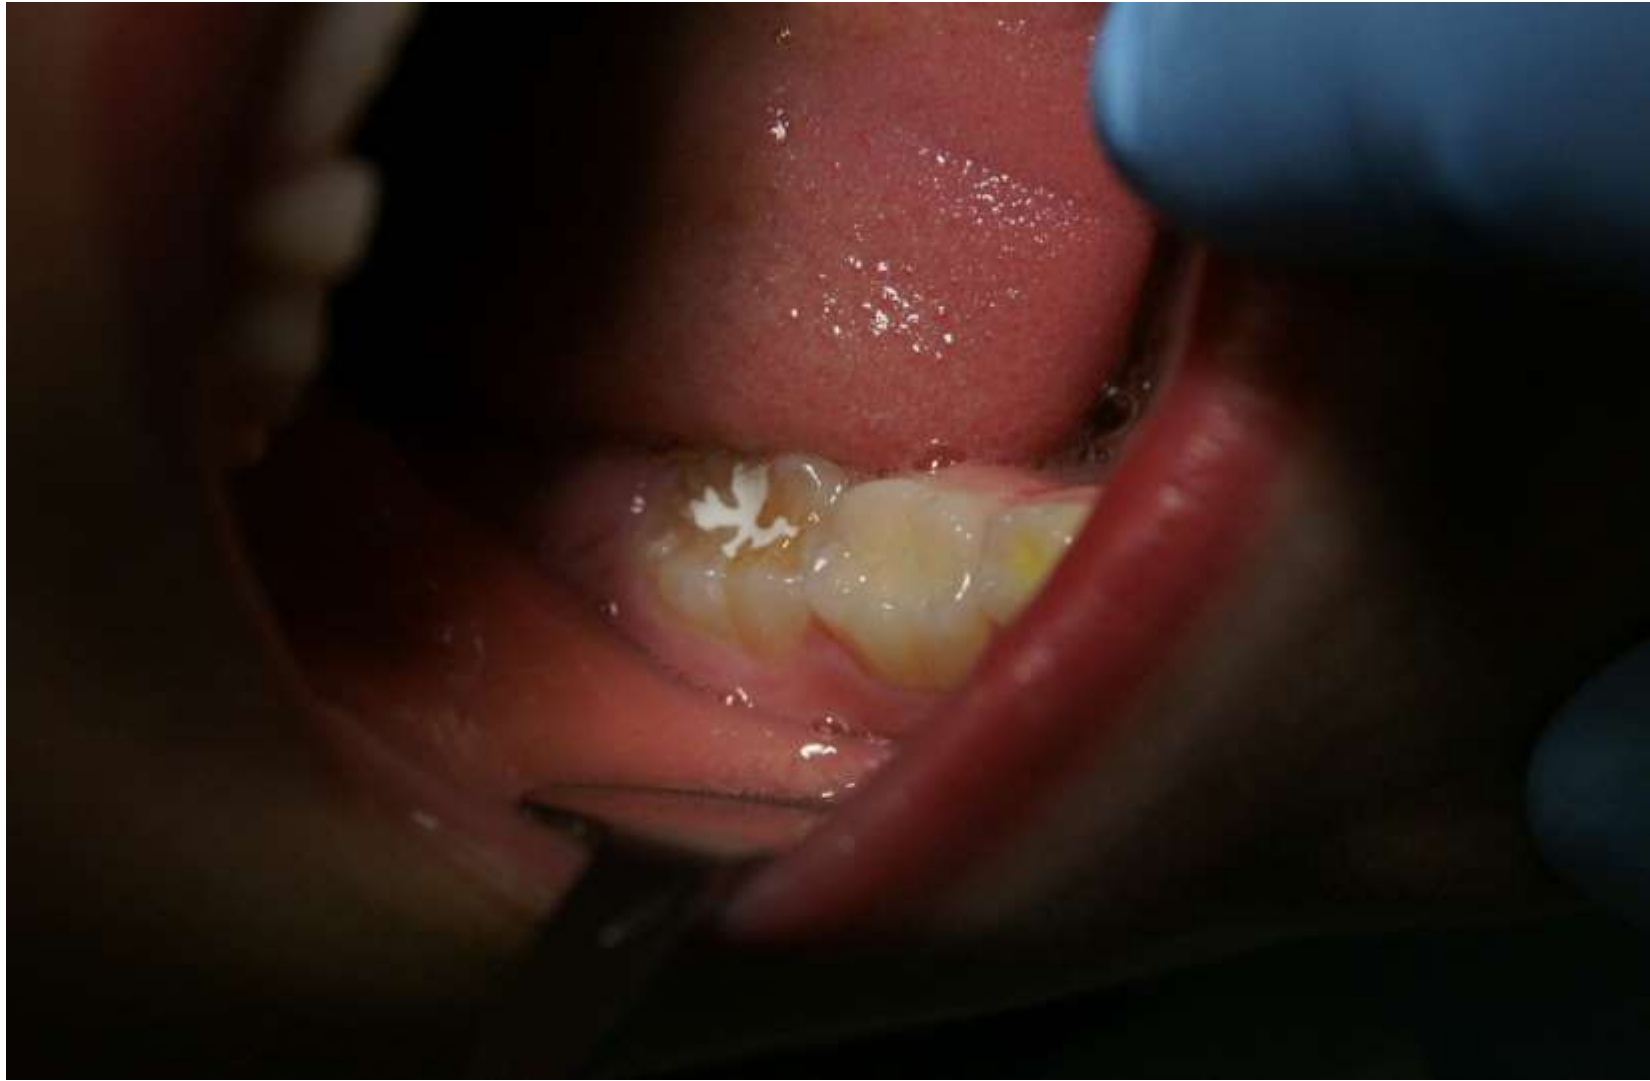
Пацієнтка 7 років.  
Шістка  
загерметизована,  
здорова, молочна  
п'ятірка здорова, видно  
залишки зеленого  
герметика, зуб більше  
чотирьох років  
захищений від карієсу,  
молочна четвірка  
здорова.

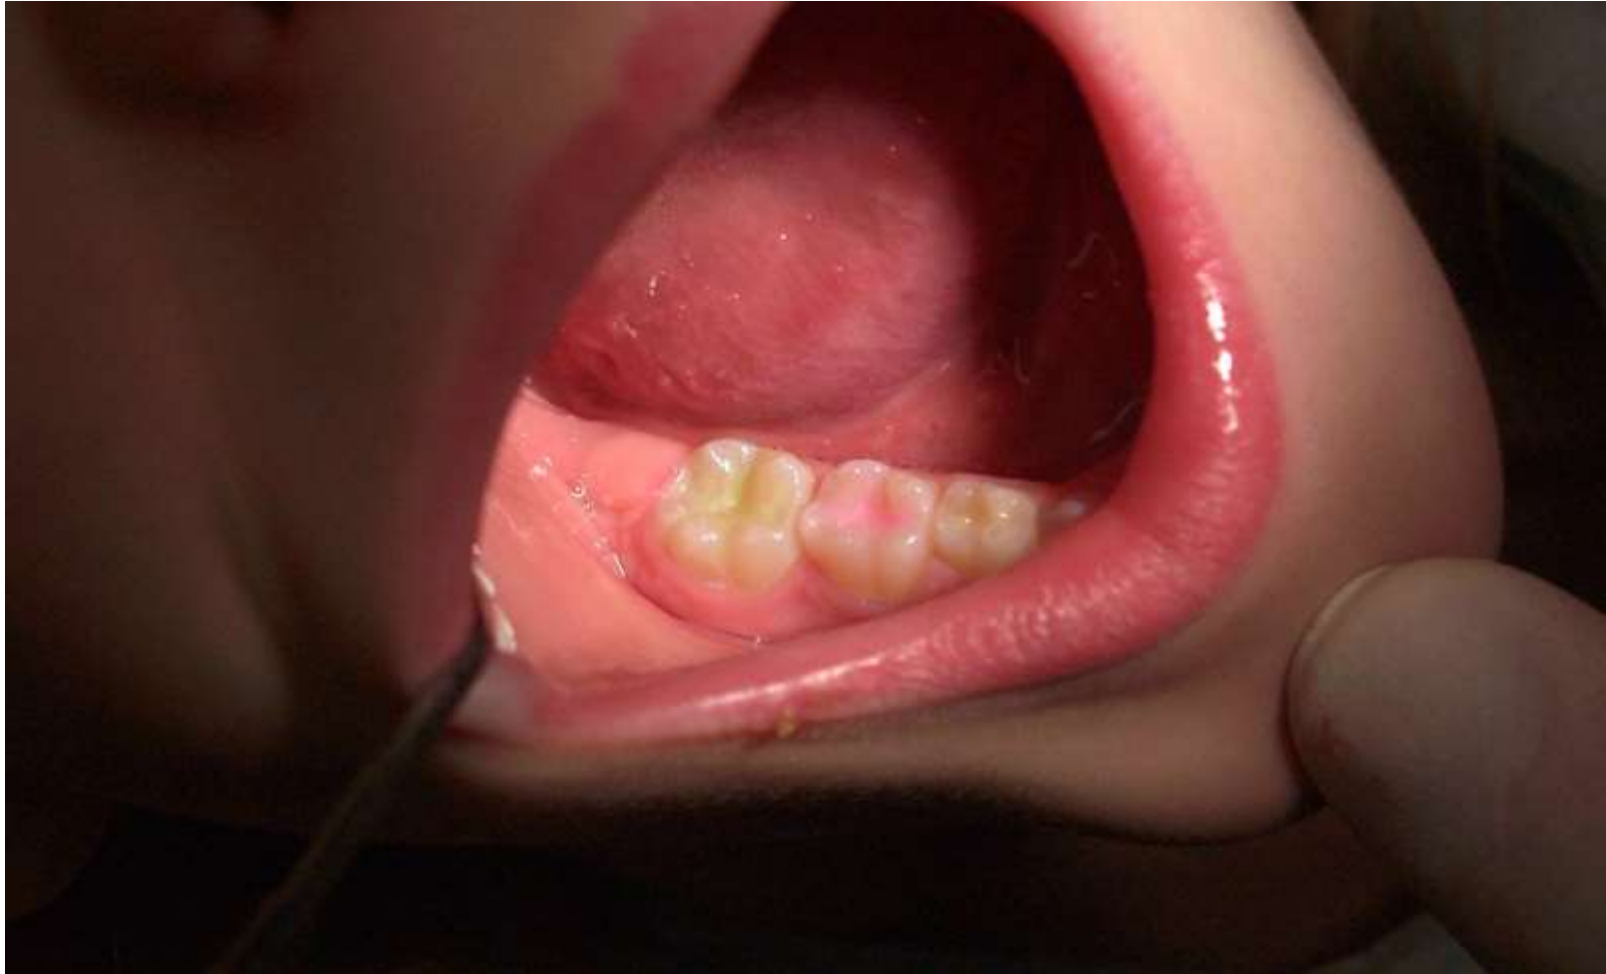
Пацієнтка 7 років. Шістка  
загерметизована, здорова,  
Молочна п'ятірка  
загерметизована, здорова.

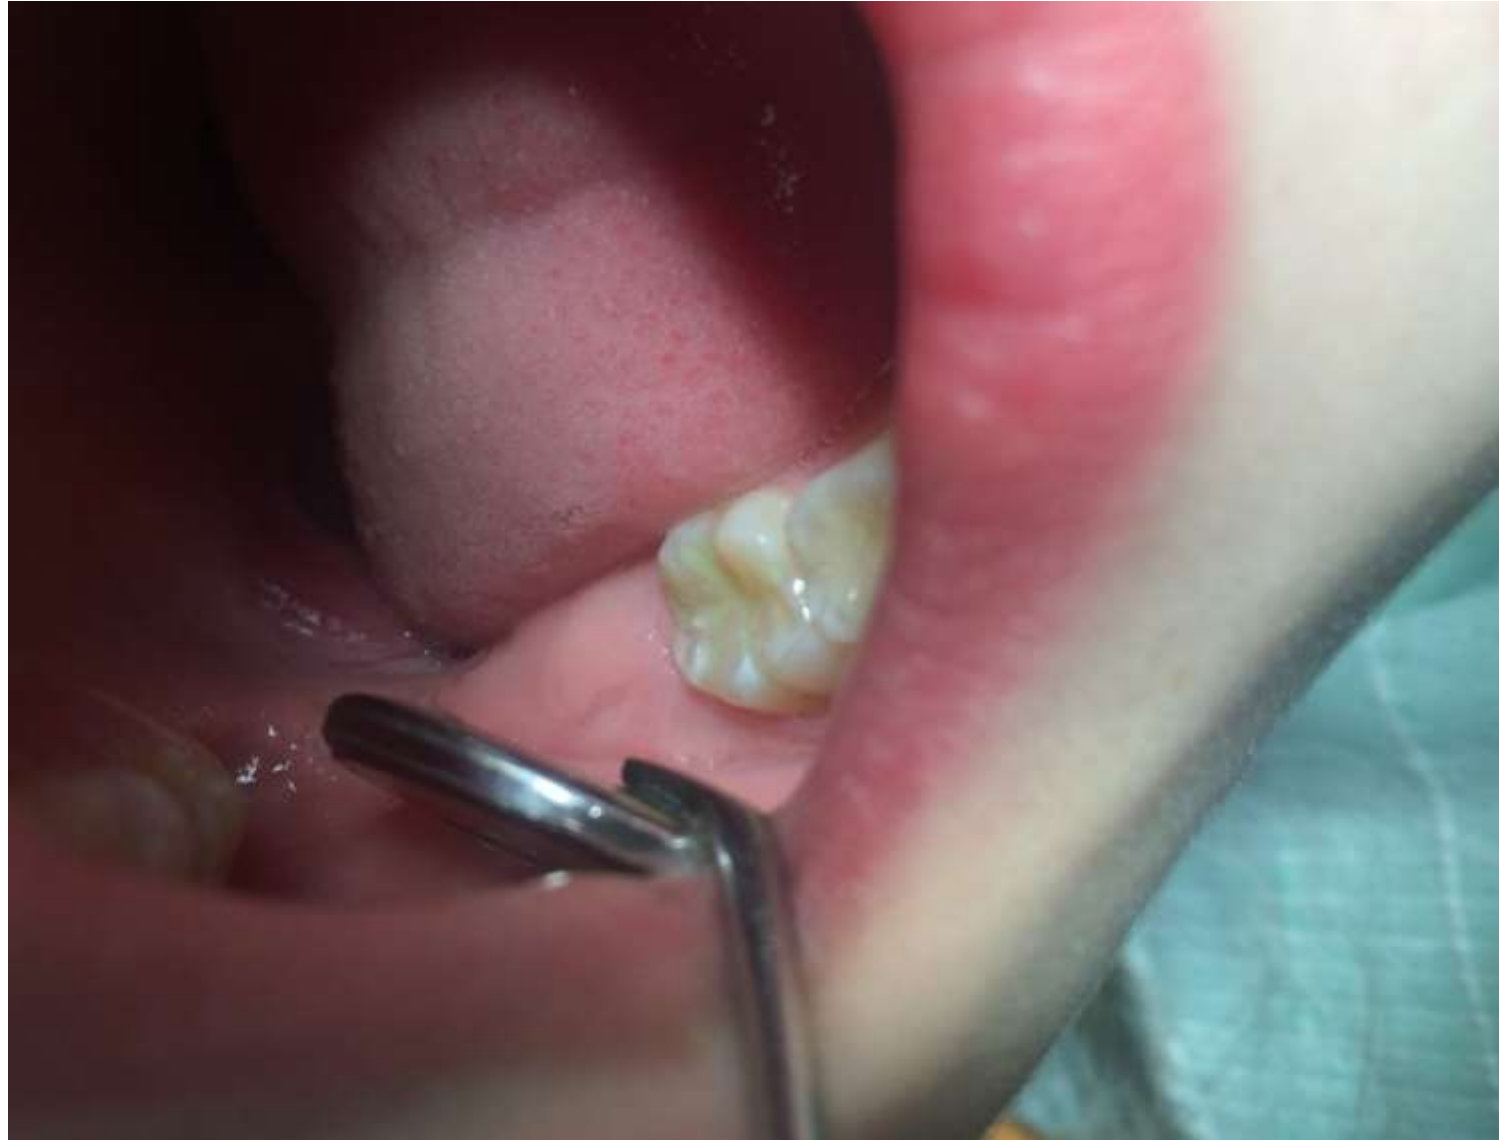
Пацієнтка з  
попереднього слайду  
після 4-х років.  
Шістка з частково  
стертим герметиком,  
все ще здорова. Лак,  
не дивлячись на  
стертість, захистив  
зуб від карієсу.

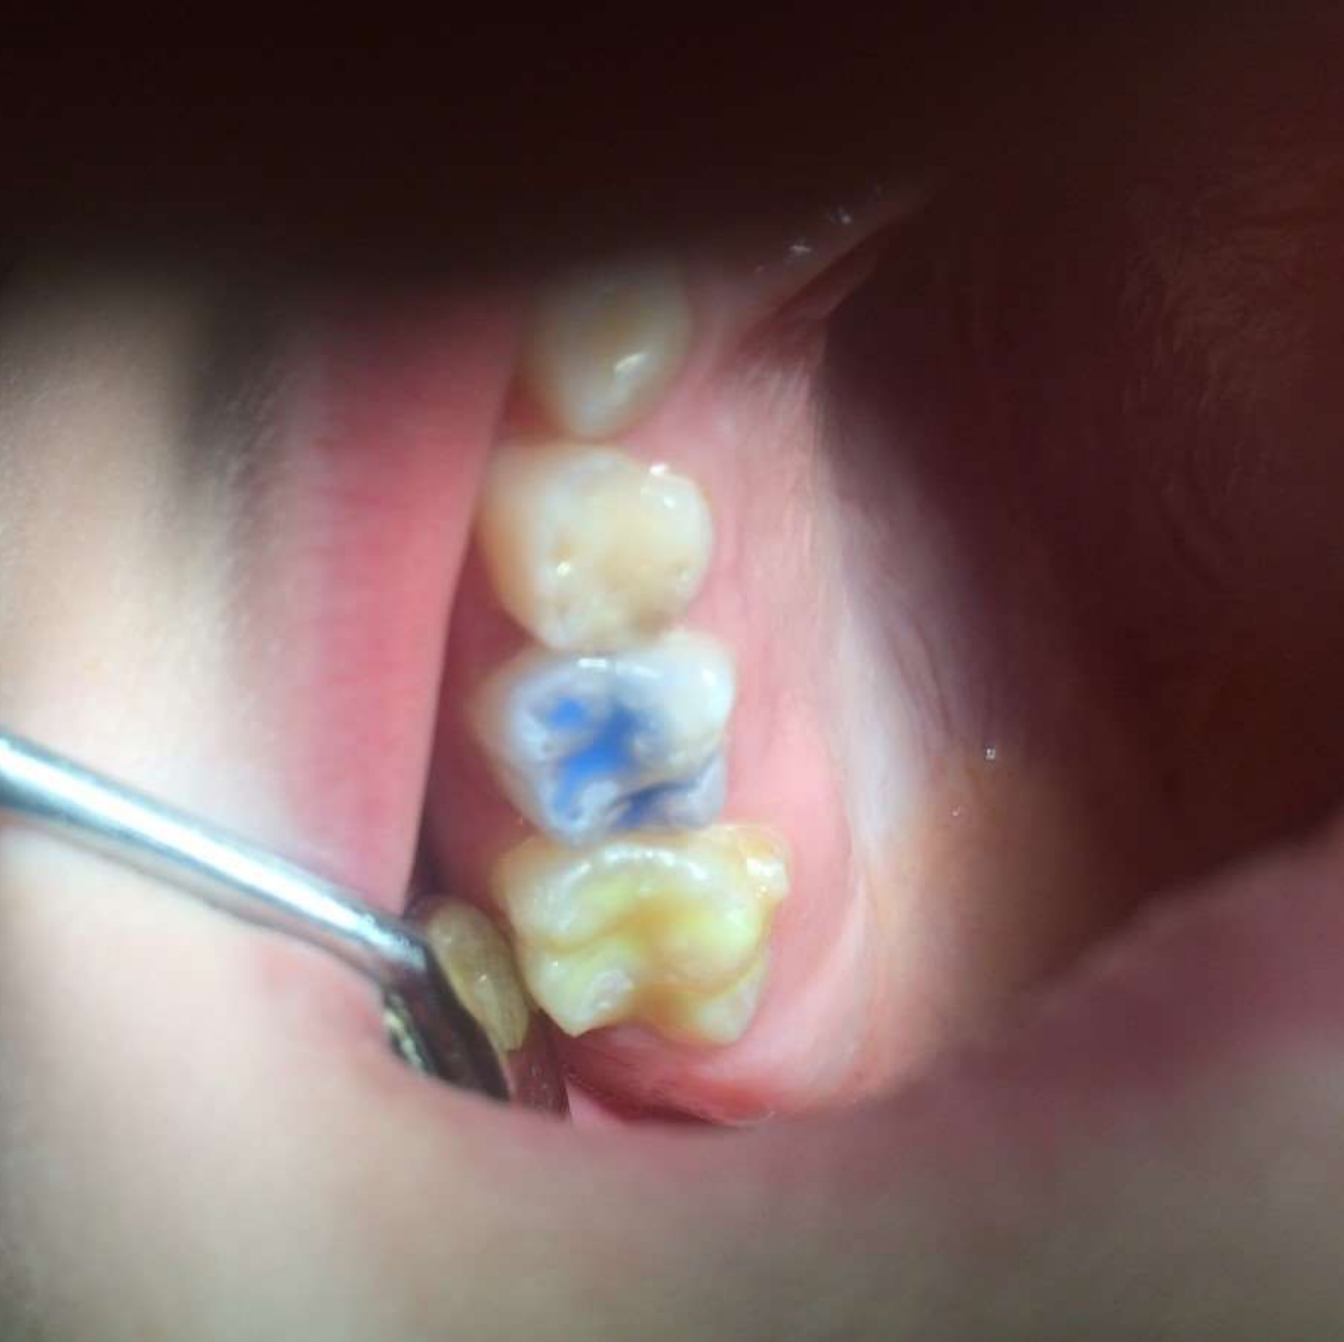
Пацієнтка, 8 років. Шістка загерметизована жовтим лаком, здорова, молочна п'ятірка здорова, загерметизована голубим кольором.

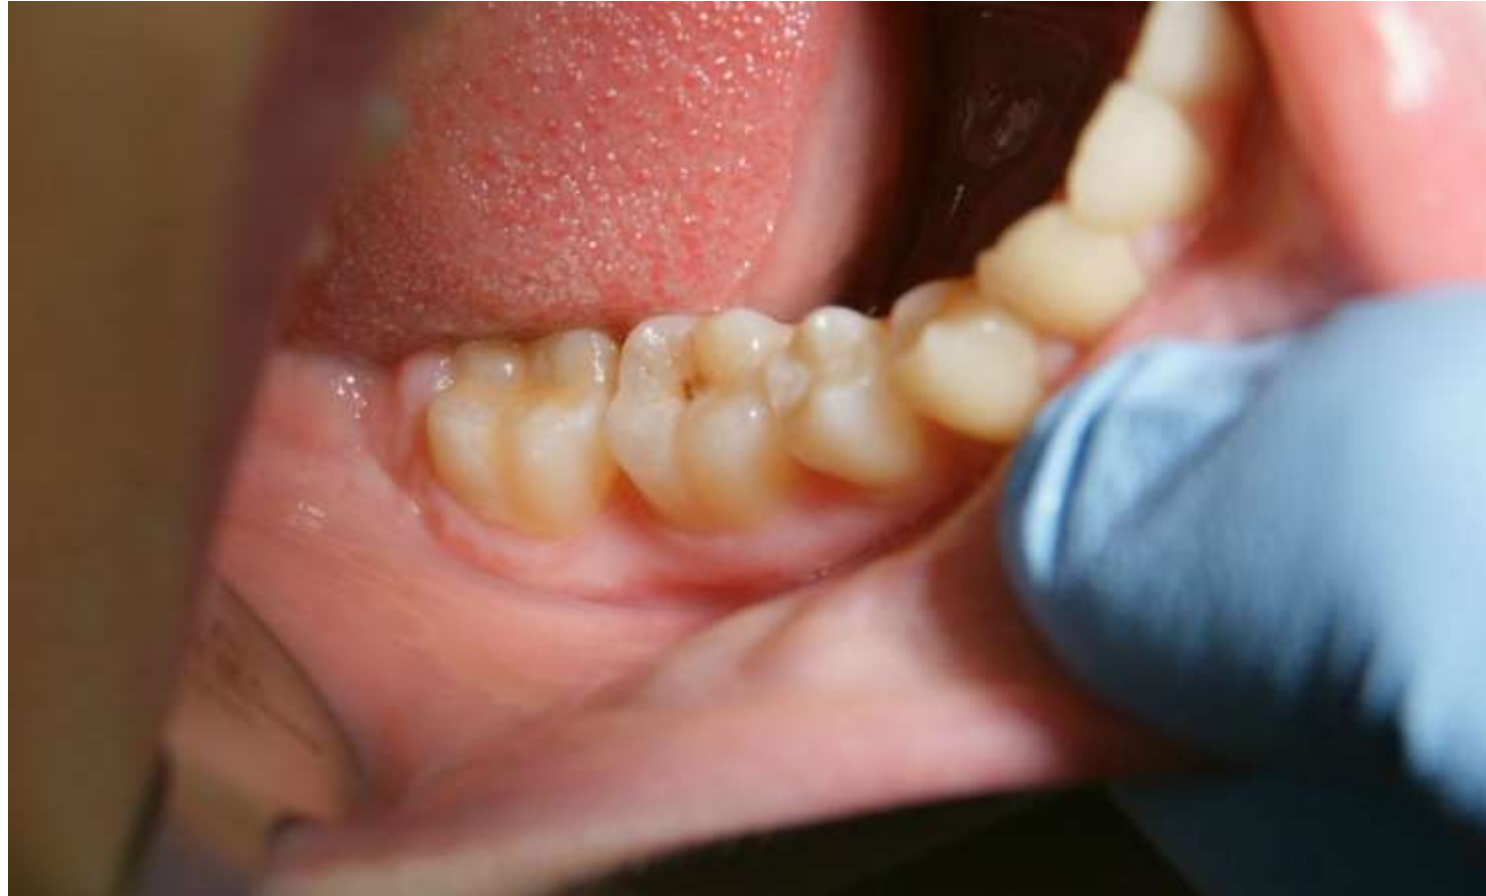
На незагерметизованій  
шістці виявлено карієс,  
сімка загерметизована,  
постійні п'ятірка і  
четвірка без карієсу.

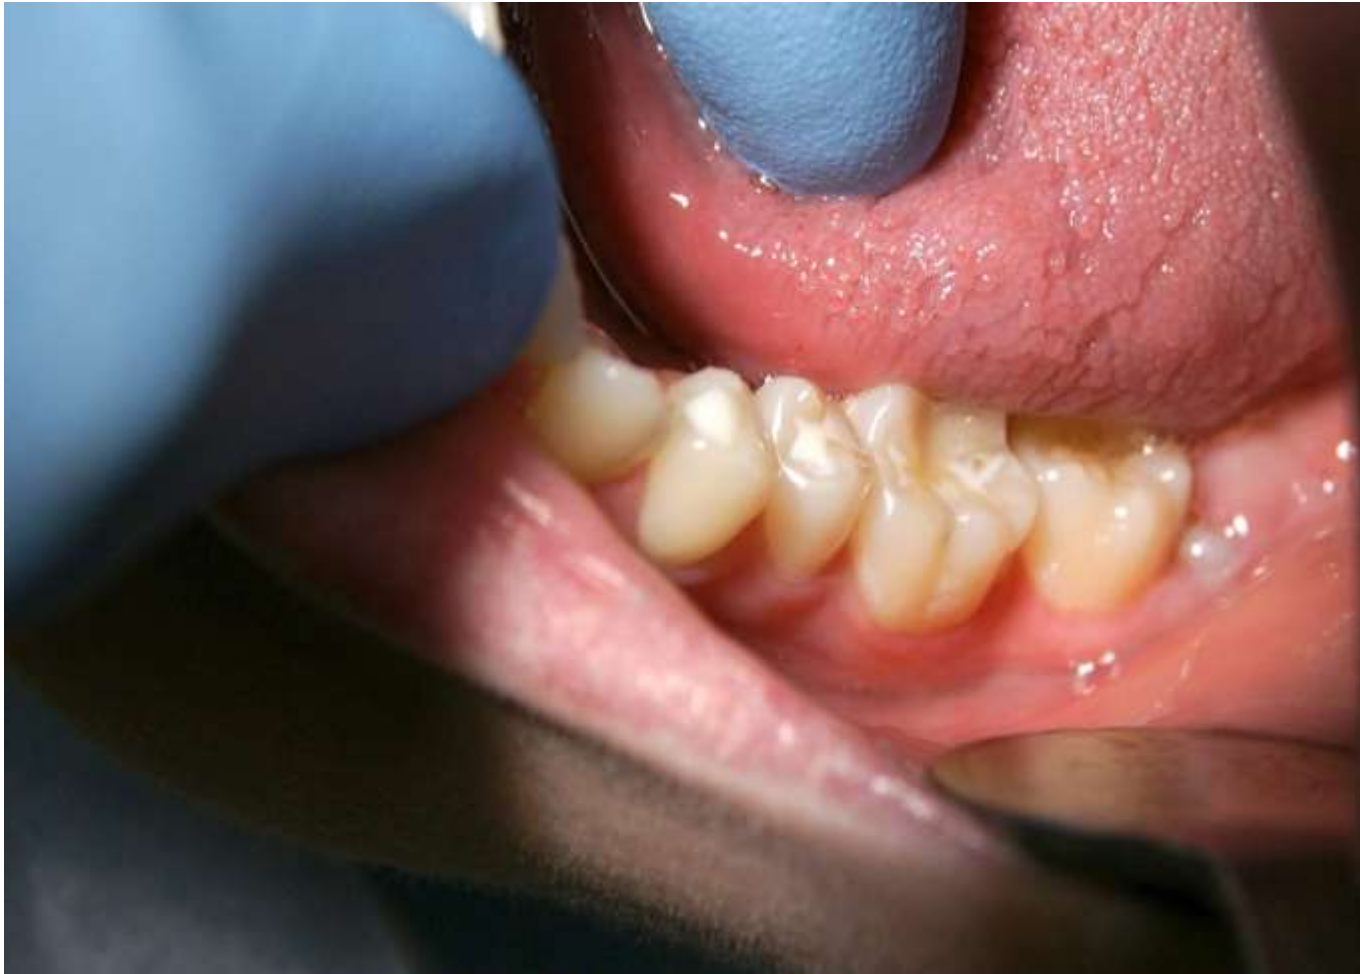
Пацієнтка у віці 21 рік. Зуби  
правильно і вчасно  
загерметизовані, відсутність  
слідів карієсу.

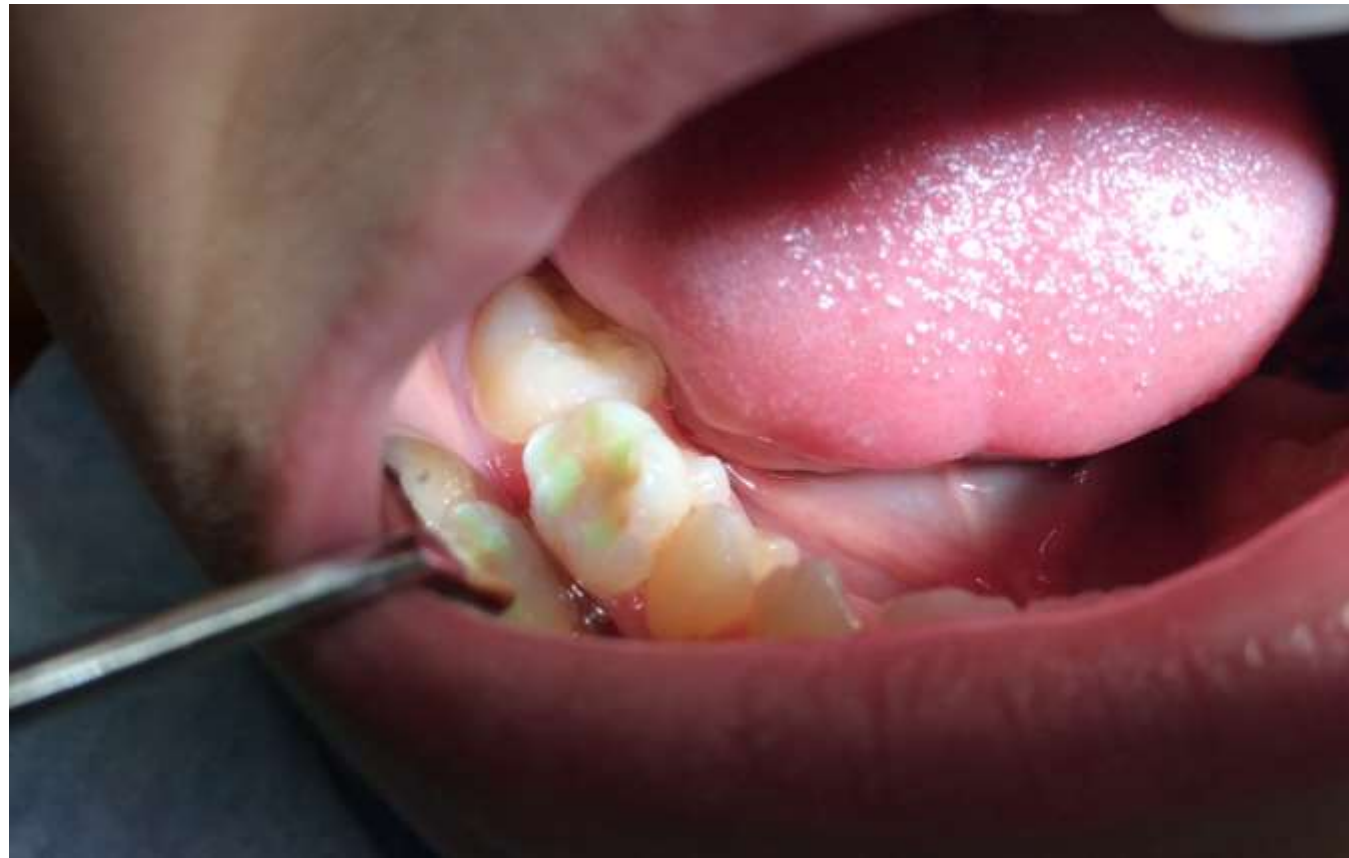
Пацієнт, 11 років.  
Молочна п'ятірка була  
ефективно  
загерметизована  
протягом 8 років. Лак  
захистив молочний зуб  
від карієсу до моменту  
прорізування постійної  
п'ятірки.

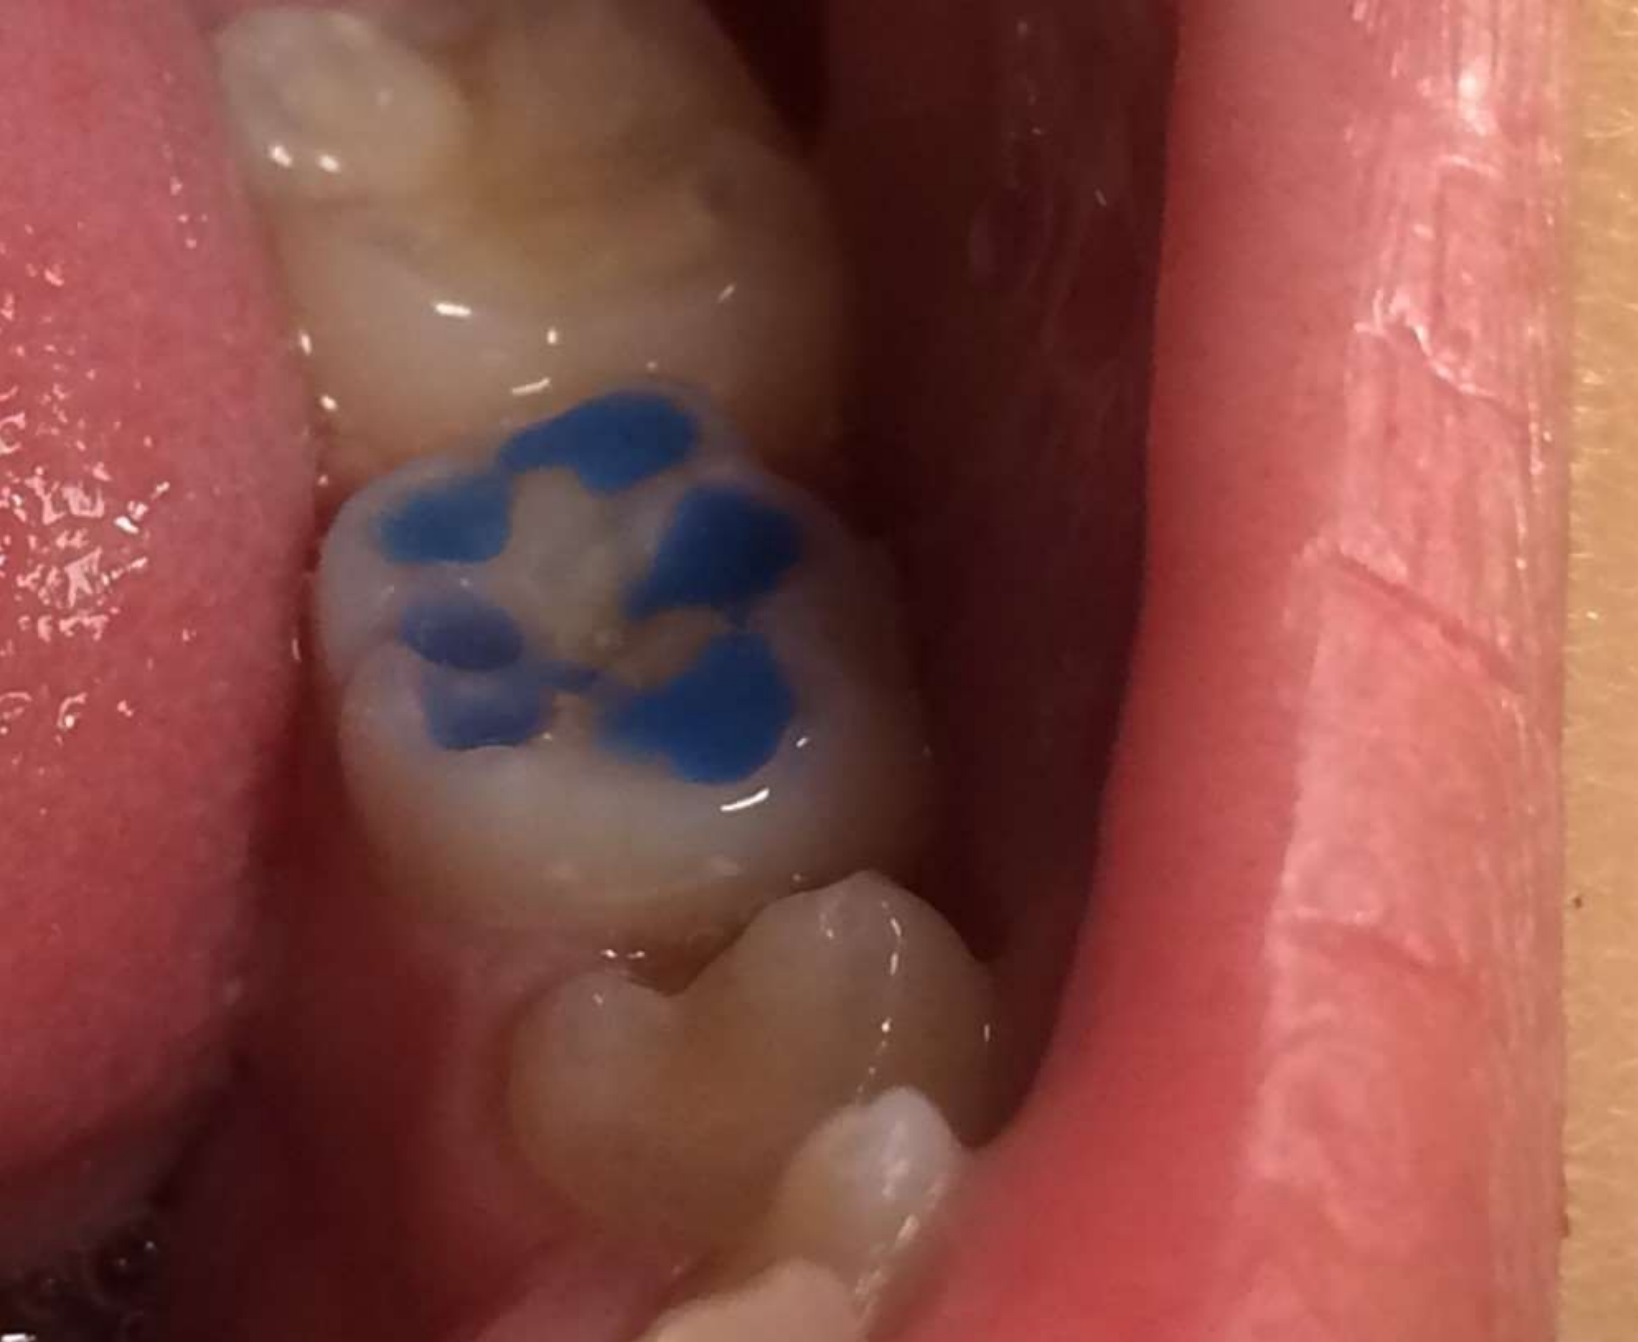
Пацієнт, 11 років. Молочна п'ятірка успішно загерметизована. **Майже всі стоматологи герметизують молочні зуби своїм дітям!!**

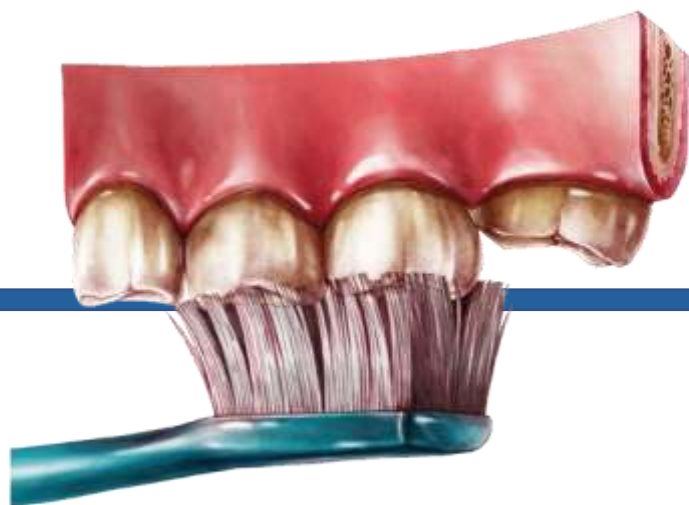
Верхня вісімка розміщена поза зубним рядом. У цьому випадку домашня гігієна ротової порожнини значно ускладнена і практично неефективна

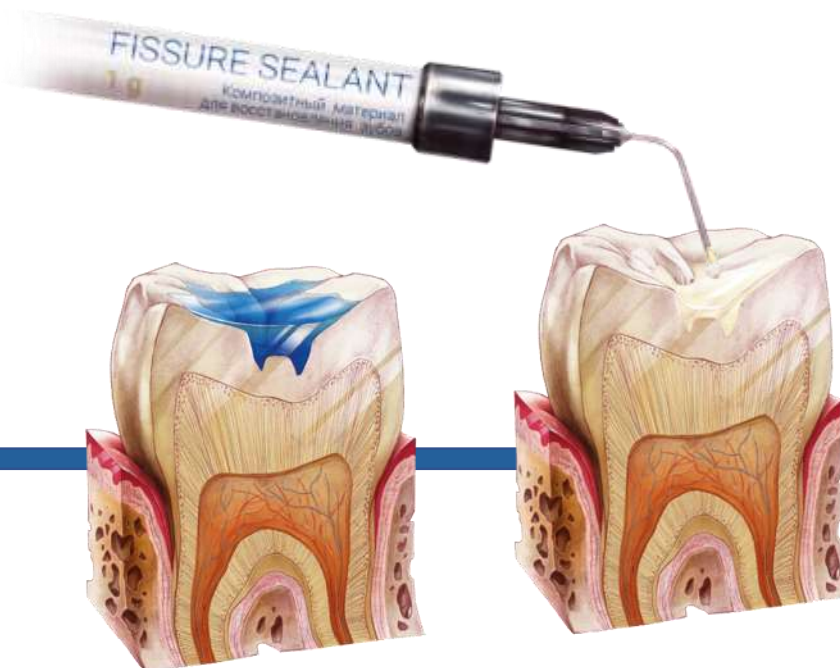
Герметизація

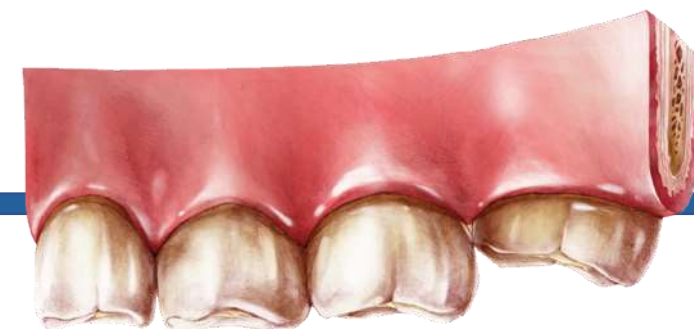
Загерметизована вісімка – всі щілини залаковані. Захищений таким чином зуб може залишатись здоровим протягом декількох років, а при потребі, може стати опорою для моста чи протеза.

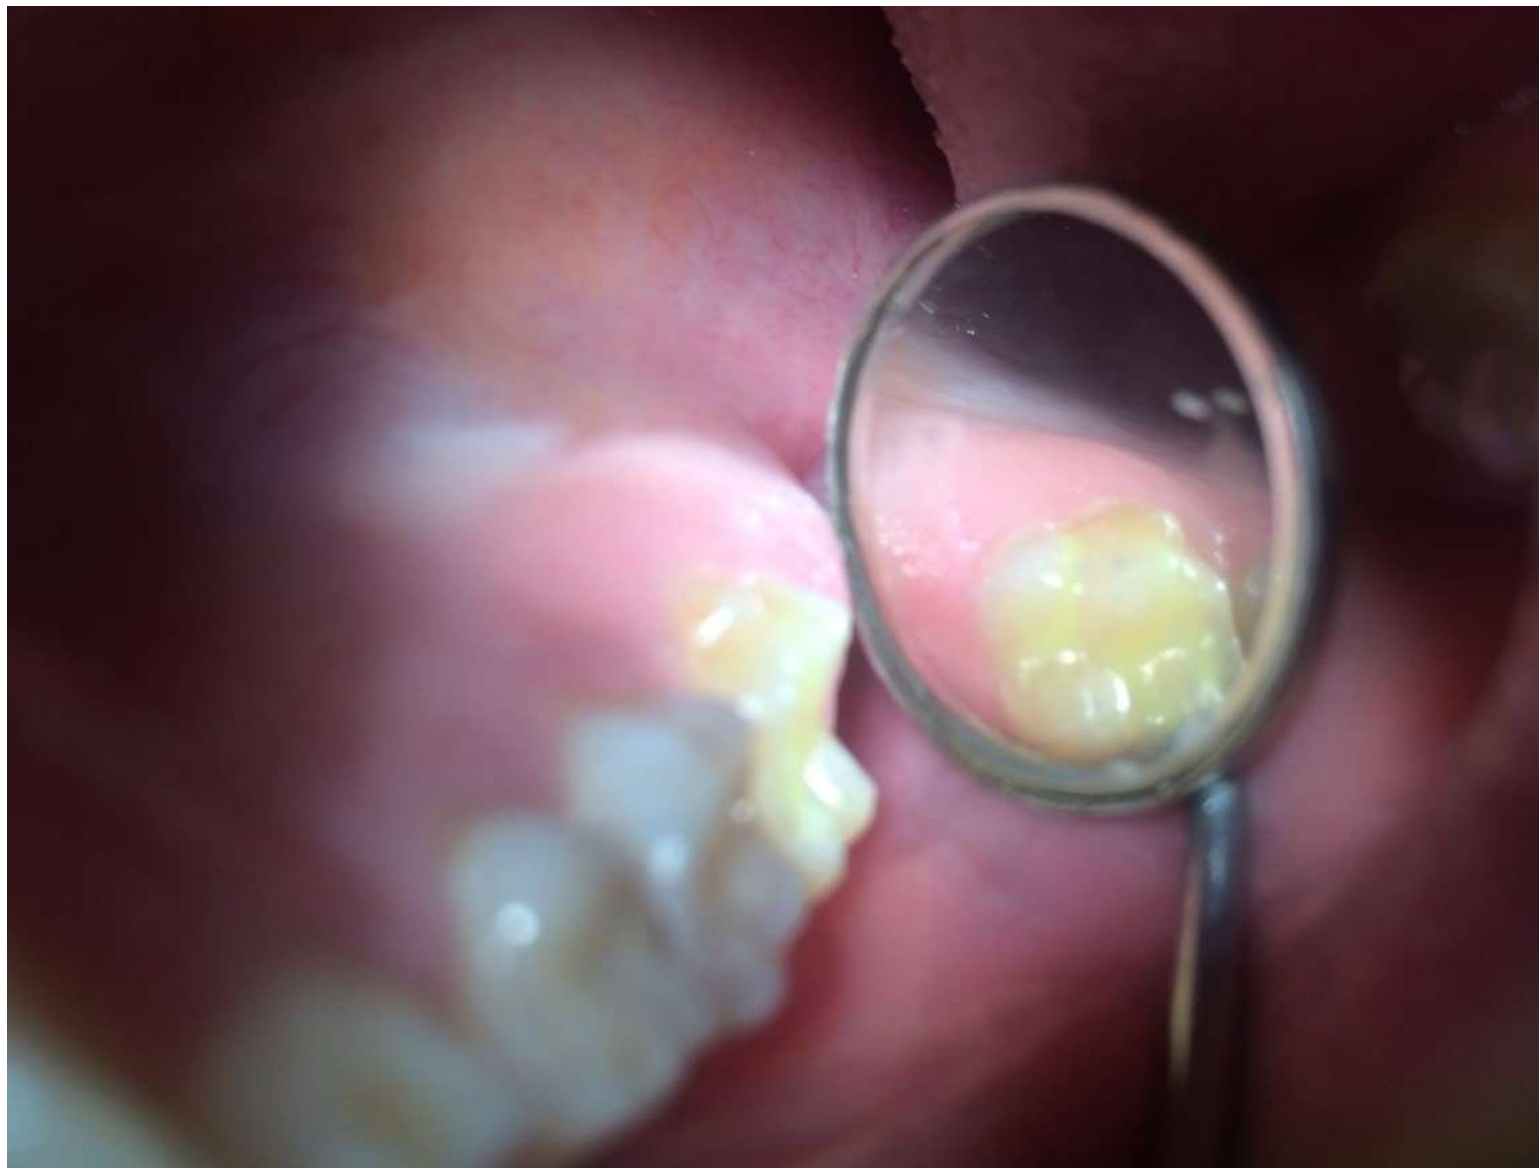
Верхня шістка  
загерметизована жовтим  
лаком. Герметизація зубів,  
недоступних для  
домашньої гігієни – це  
єдиний спосіб збереження  
таких зубів на майбутнє і  
захисту пацієнта від  
непотрібного болю чи  
екстракції зуба.

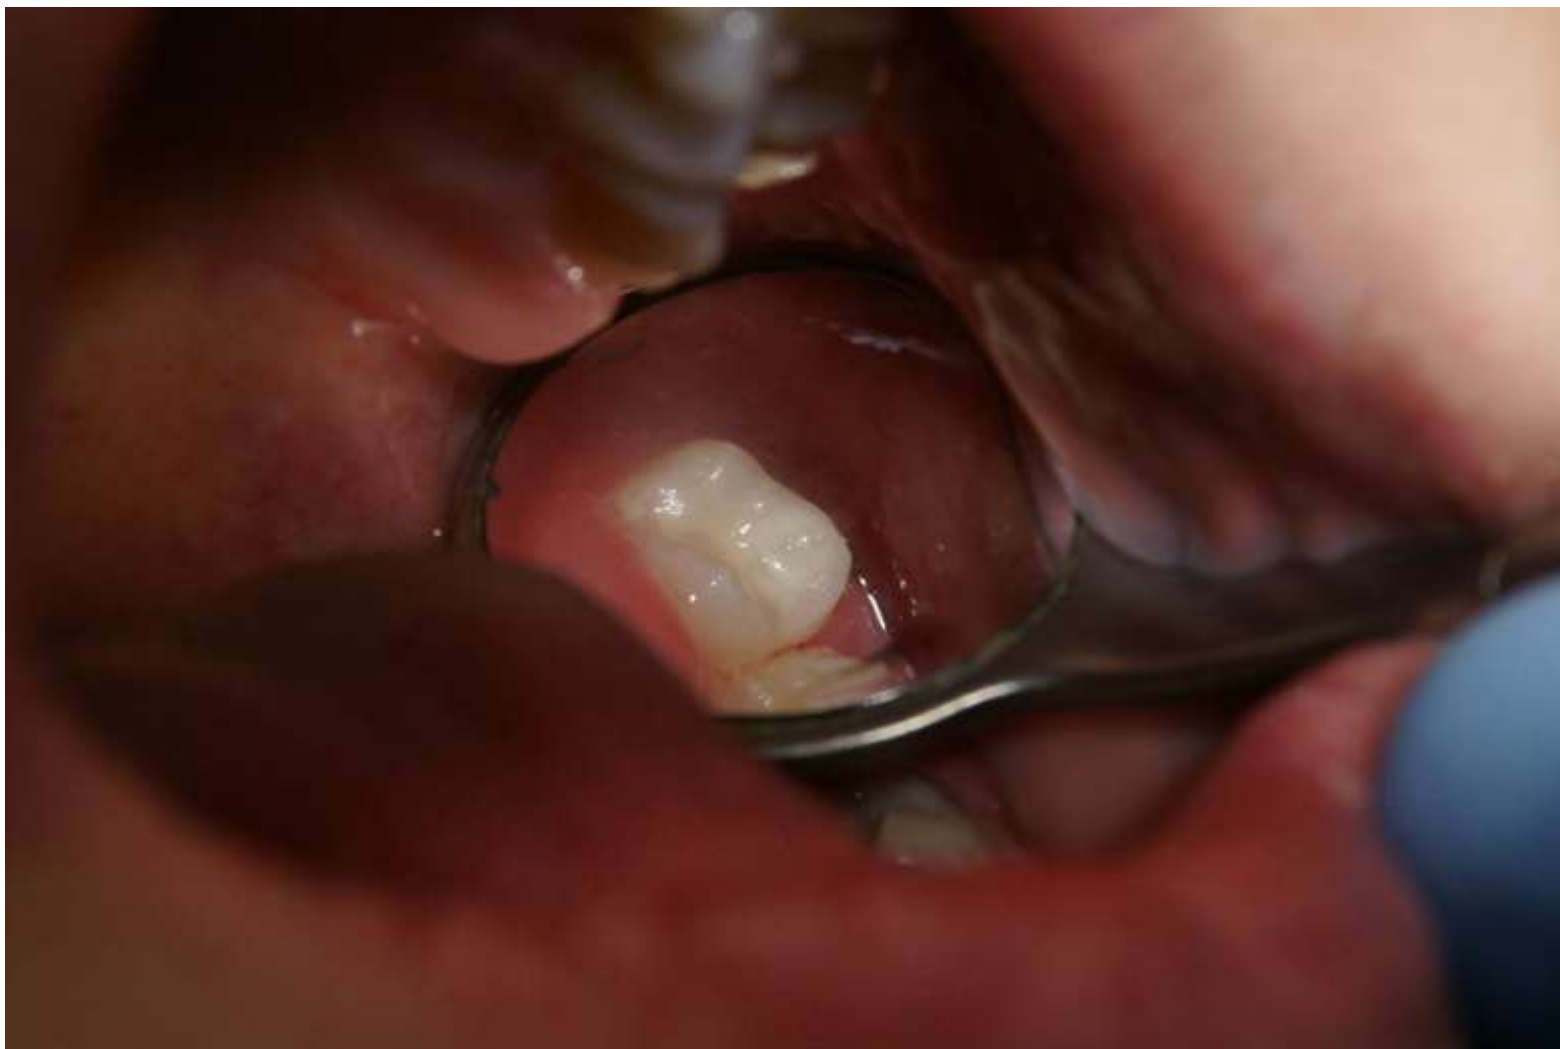
Герметизація зубів,  
недоступних для домашньої  
гігієни. Вісімка  
загерметизована прозорим  
герметиком.

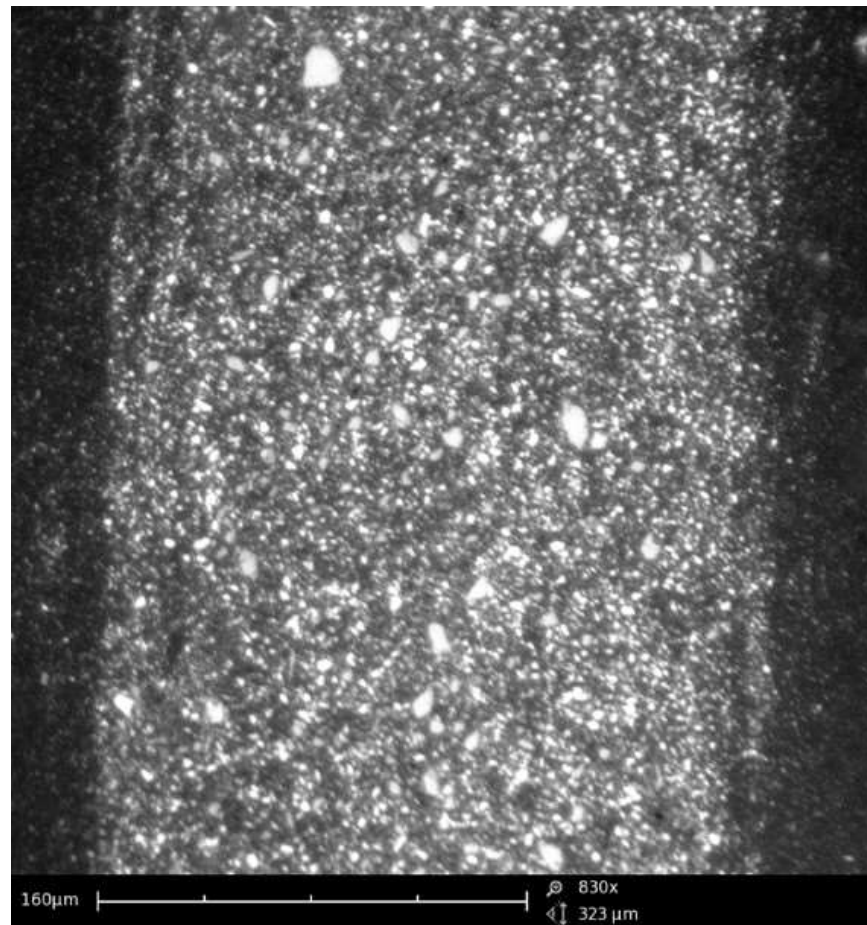
Шлях стирання композита Flow-Color

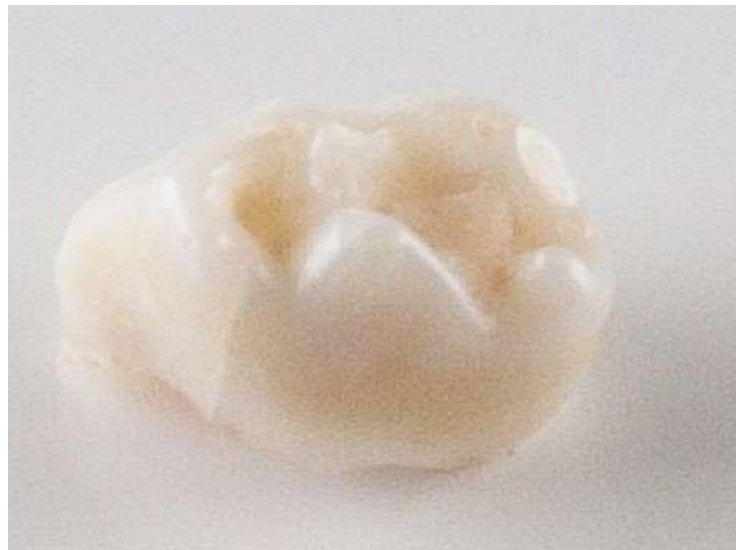
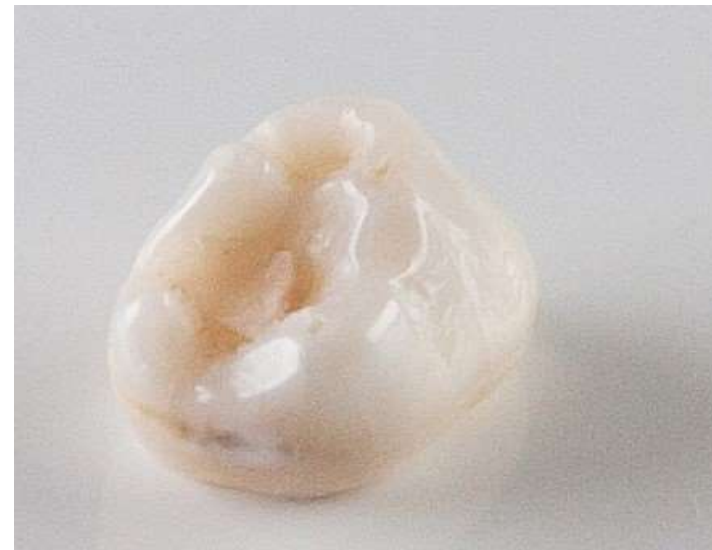
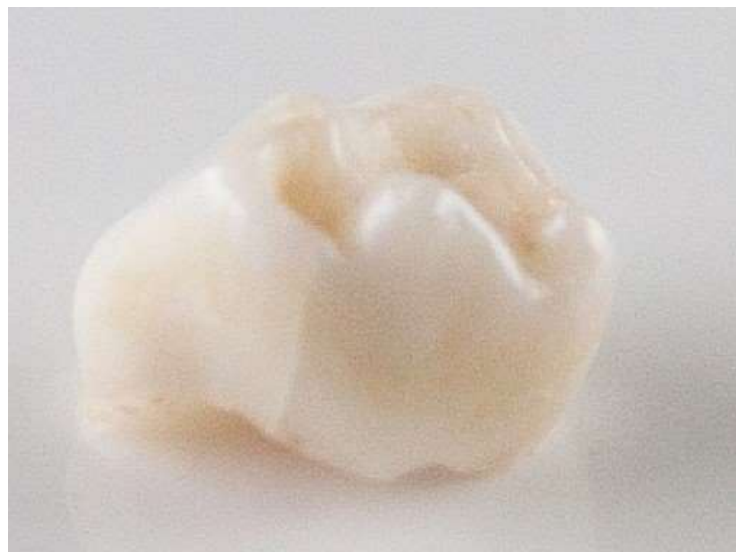
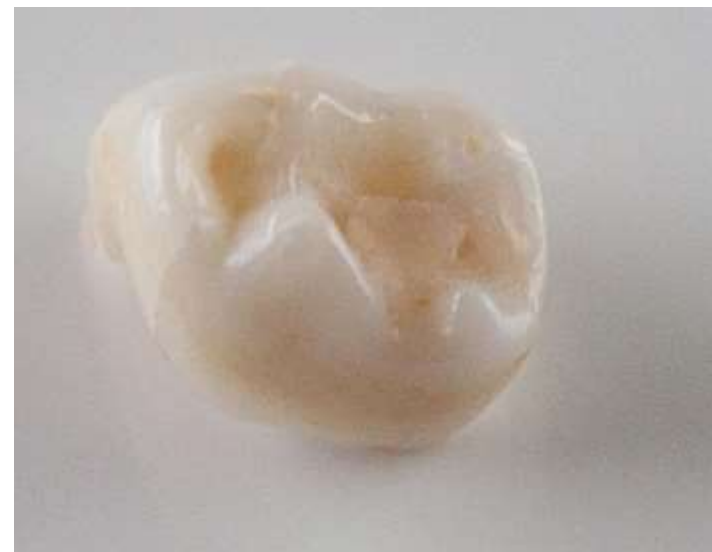
Молочний зуб, що випав  
у пацієнтки у 12 років.  
Молочна п'ятірка була  
ефективно загерметизована  
протягом 9 років. Лак  
захистив молочний зуб від  
карієсу до моменту  
прорізування постійної  
п'ятірки.

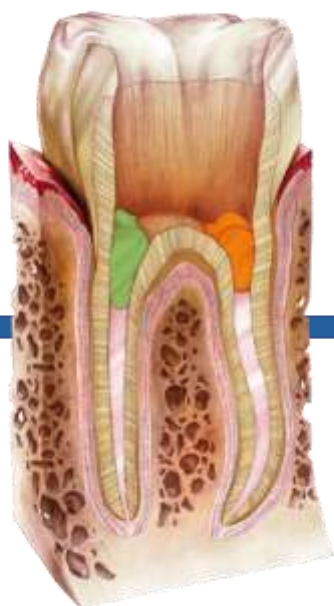
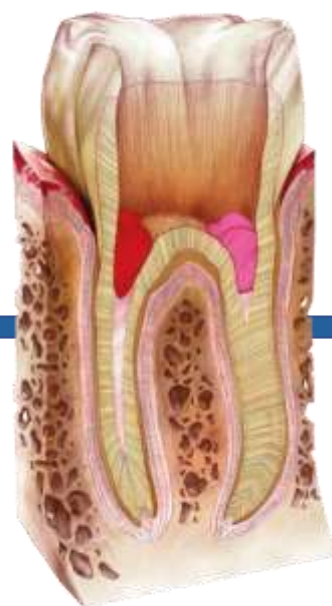
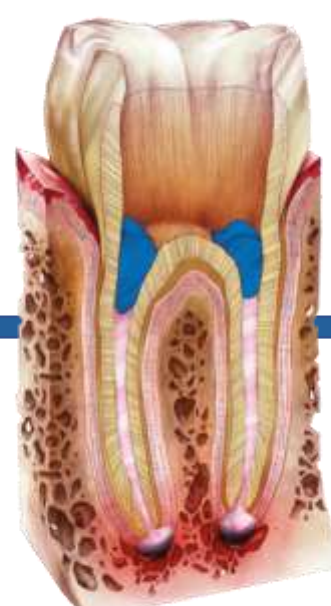
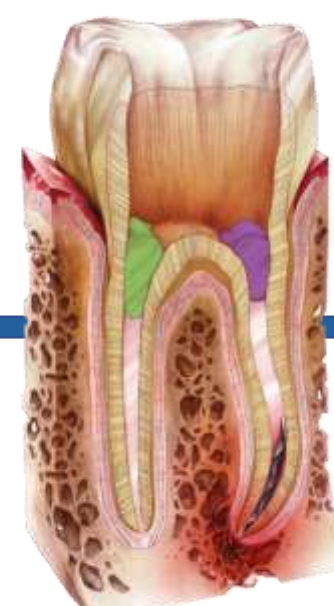
Схеми зубів, при різних випадках ендодонтичного лікування:  
Кожен колір сигналізує про різний випадок; вибір кольорів, як приклад.

Прямий канал

Зігнутий канал

Недопломбований канал

Недопломбований непрохідний канал

Переповнений канал

Канал із зламаним інструментом
