# Контроль кількості та розміщення герметика у дітей

## Герметизація верхніх вісімок

## Маркування і захист гирла каналів після ендодонтичного лікування

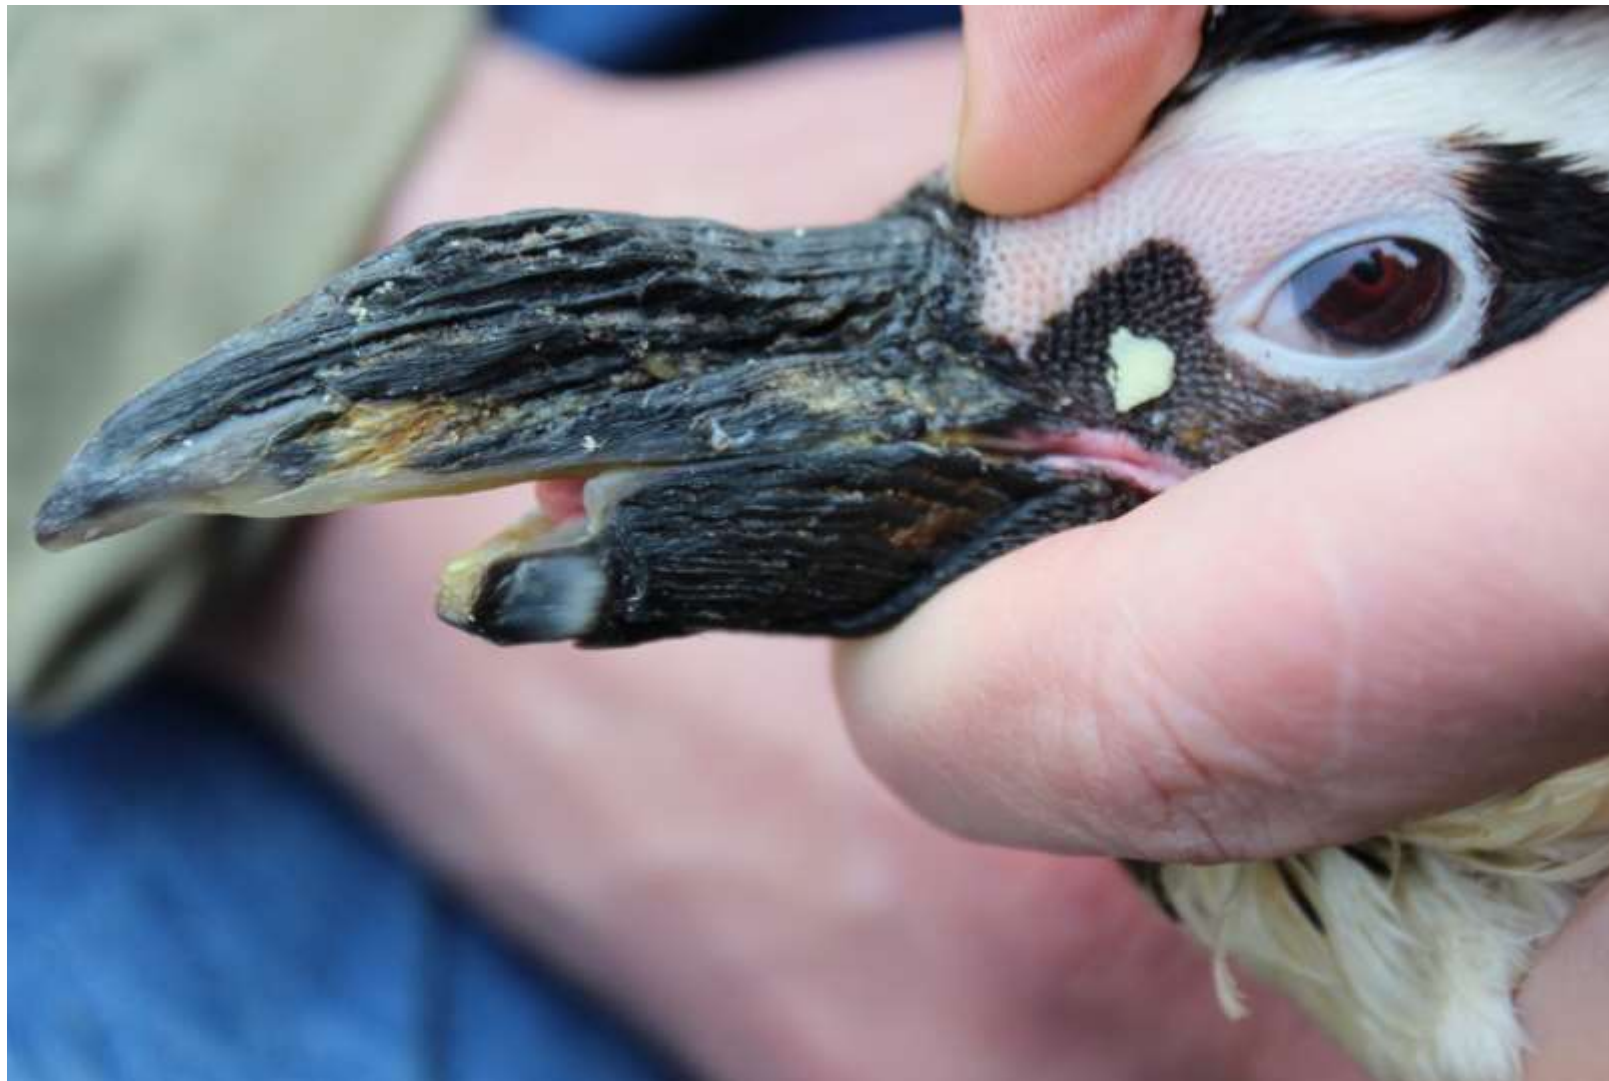
Реконструкція  
зламаного дзьоба  
пінгвіна, виконана у  
Варшавському  
зоопарку матеріалами  
Flow-Color, Boston и  
Flow-Art.

Зламаний дзьоб загрожував життю птаха. Протягом місяця після травми пінгвін втратив половину маси тіла. Реконструкція протрималась біля 5 тижнів, за цей час рана зажила і птах міг самотійно харчуватись.
